Kleegras-Mulchen mit der Ketten-Scheibenegge

Am 1.4.2016 organisierte Gregor Schinner (gregor.schinner@gmx.at) eine Vorführung einer Ketten-Scheibenegge in Fronsburg (NÖ).

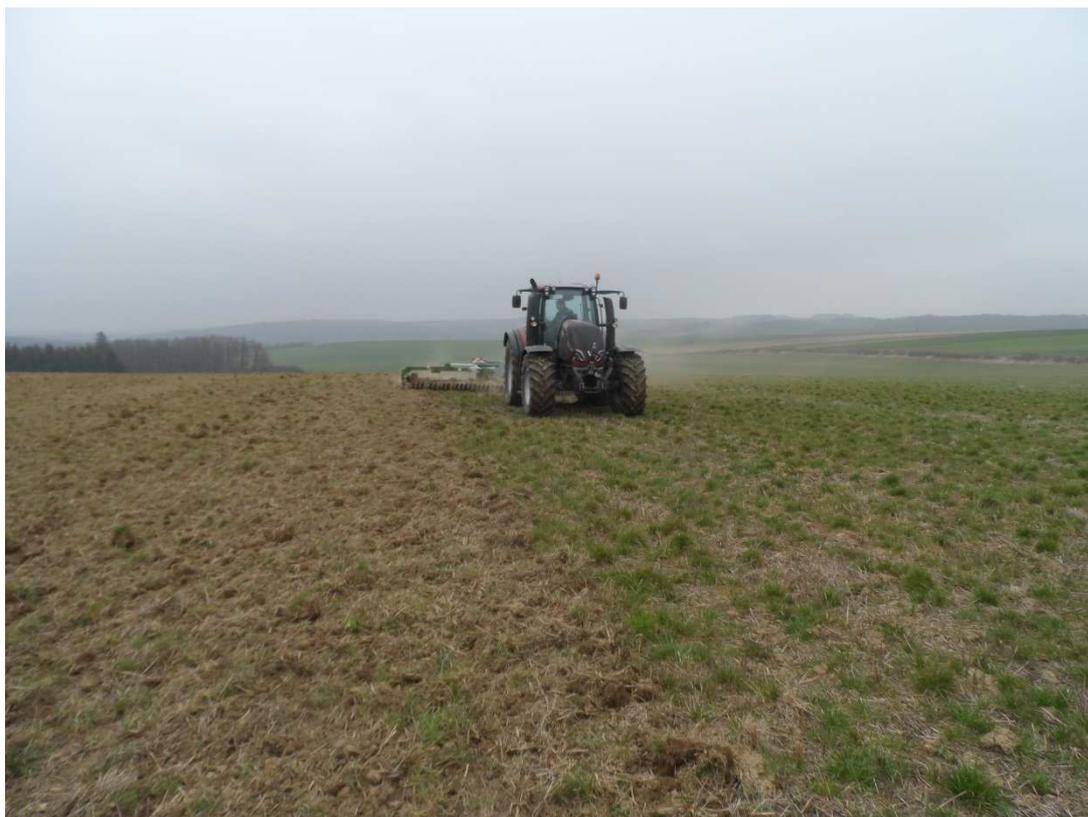
Abb.1: Mulchen von Kleegras mittels Ketten-Scheibenegge

Ziel der Bearbeitung war es, das Klee gras Großteils zum Absterben zu bringen. Die organische Masse sollte so seicht wie möglich mit Erde durchmischt werden. Durch ein lockeres Liegenlassen an der Oberfläche sollte eine aerobe Verrottung gestartet werden. Aus diesen Gründen wurde für diese Tätigkeit auch der Begriff „Mulchen“ und nicht „Umbruch“ gewählt.

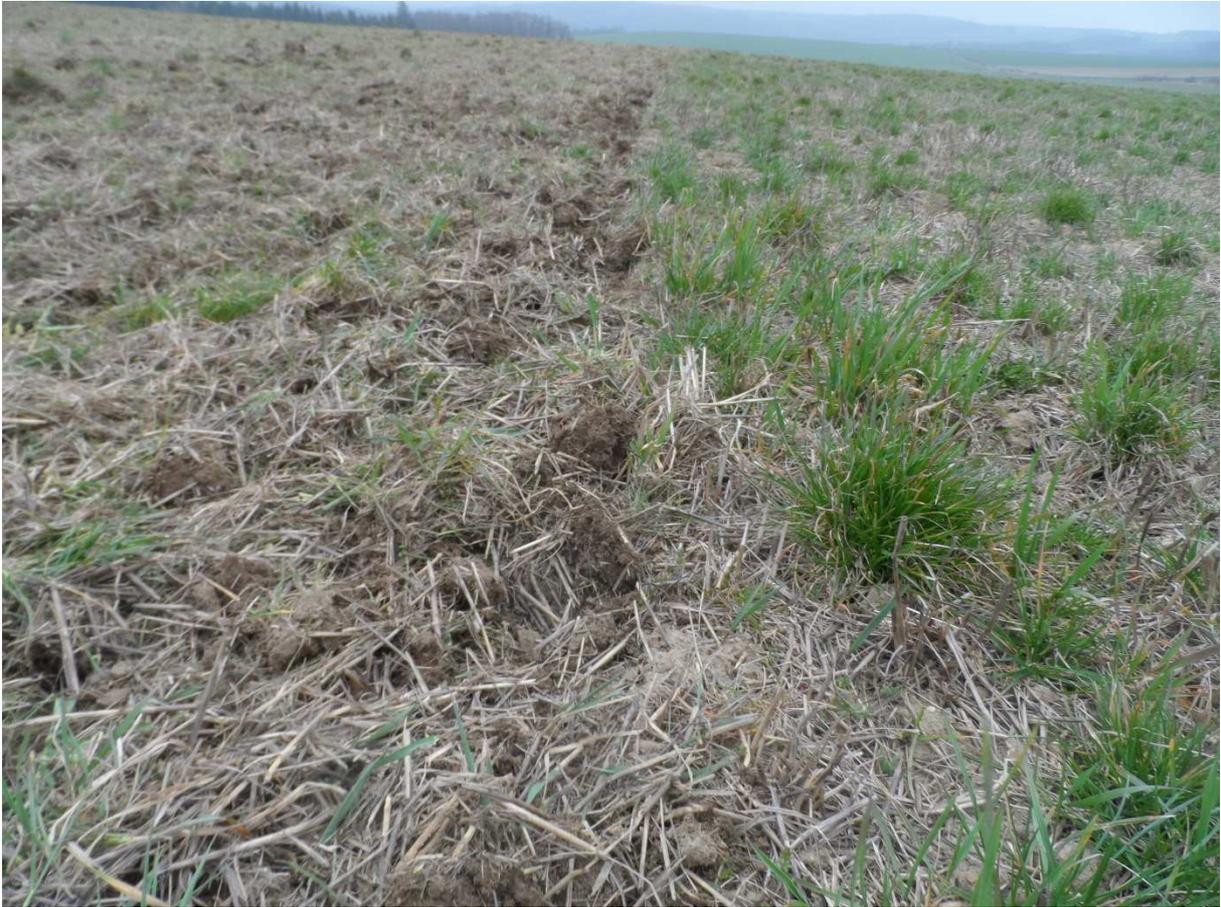
Abb.2: Links:Klee gras und Weizenstroh der Vorfrucht flach und locker mit Erde durchmischt
Rechts: unbearbeitete Klee gras-Untersaat und Weizenstroh der Vorfrucht

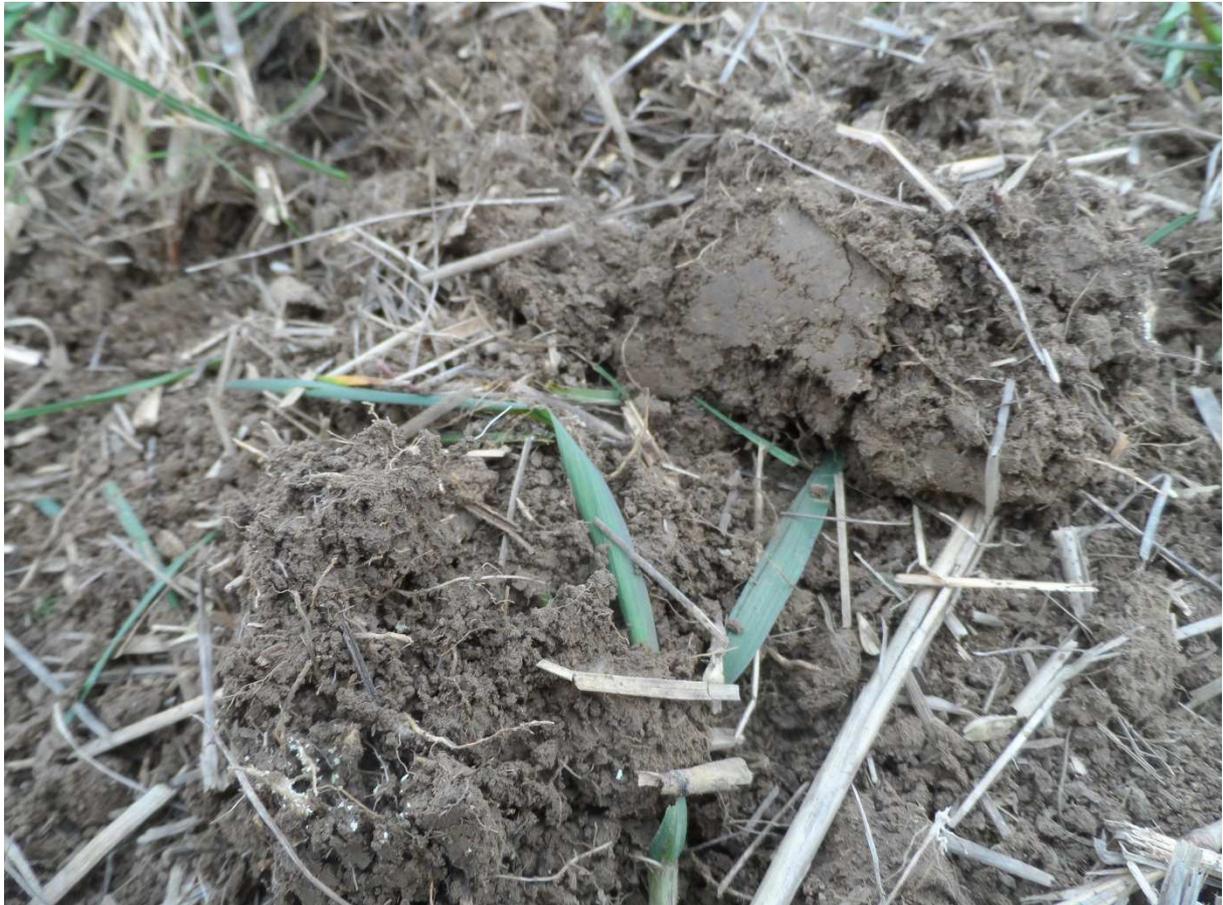
Abb.3: Links: Viele runde, abgerissene Brocken
Rechts: Wenig glänzende, verschmierte Erdklumpen

Bei detaillierter Betrachtung zeigten sich viele runde, abgerissene Bruchkanten. Dies ist für die Verrottung günstig. An manchen Stellen fanden sich auch glänzende, verschmierte Brocken. Möglicherweise war dort die Bodenfeuchtigkeit noch etwas zu hoch. Bei einer Maschinenvorführung mit einem fixen, ausgeschriebenen Termin sowie bei derart uneinheitlichen Bodenbedingungen ist es wahrscheinlich unmöglich, optimale Bedingungen abzuwarten.

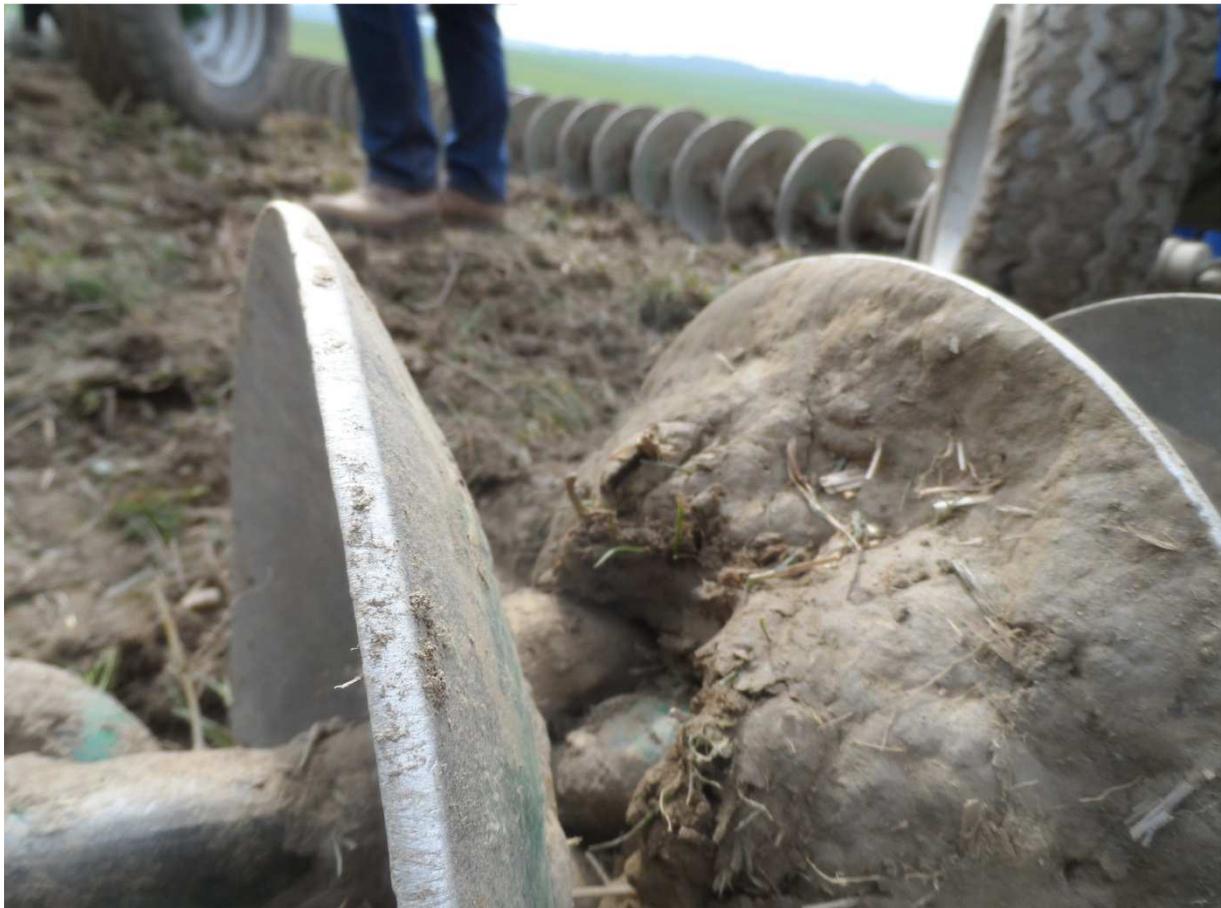
Abb.4: Links: saubere Scheibe mit scharfer Schneidkante
Rechts: verklebte Scheibe ohne scharfer Schneidkante

An die Einsatzgrenzen kam das Gerät beim Durchfahren der Stellen, an denen Wasser an der Bodenoberfläche austritt („Wasserlöcher“). Die Scheiben verklebten teilweise, reinigten sich aber Großteils wieder selbst. Dadurch, dass die Scheiben gegeneinander beweglich sind, konnte sich keine durchgängige „Erdwalzen“ aufbauen. Mit diesen teilweise verklebten Scheiben wurde weitergefahren. Das verursachte zwar keine Probleme, wie z.B. Verstopfungen, möglicherweise beeinträchtigte dies aber die Arbeitsqualität. Es ist anzunehmen, dass diese Scheiben den Boden und die darauf wachsenden Pflanzen nicht abscheren konnten, sondern nur darüber rollten.

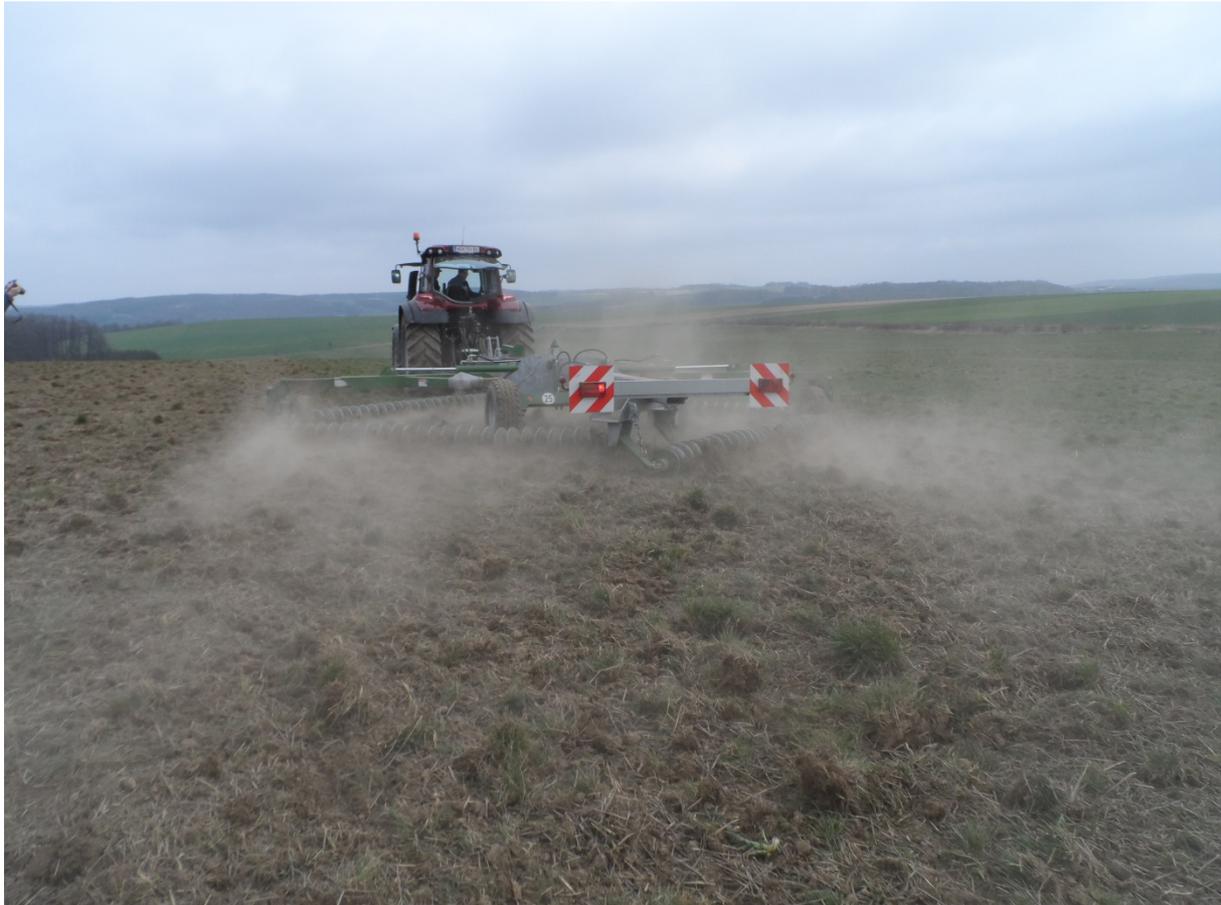
Abb.5: Durch Bodenunebenheiten und Traktorleistung max. 11 km/h bei der Vorführung

Wie alle Scheibeneggen arbeitet die Ketten-Scheibenegge umso „schöner“, je höher die Fahrgeschwindigkeit ist, weil ausgerissene Brocken durch die übertragene kinetische Energie zerrissen und Pflanzenwurzeln enterdet werden.

Bei der Vorführung wurde aber die „fahrbare“ Geschwindigkeit durch die Bodenunebenheiten sowie die Leistung des Traktors begrenzt. Bergauf kam das Zugfahrzeug mit ca. 120 kW/165 PS bei ca. 11 km/h an die Leistungsgrenze. Die Ketten-Scheibenegge selbst könnte bei günstigeren Bedingungen durchaus auch schneller gefahren werden.

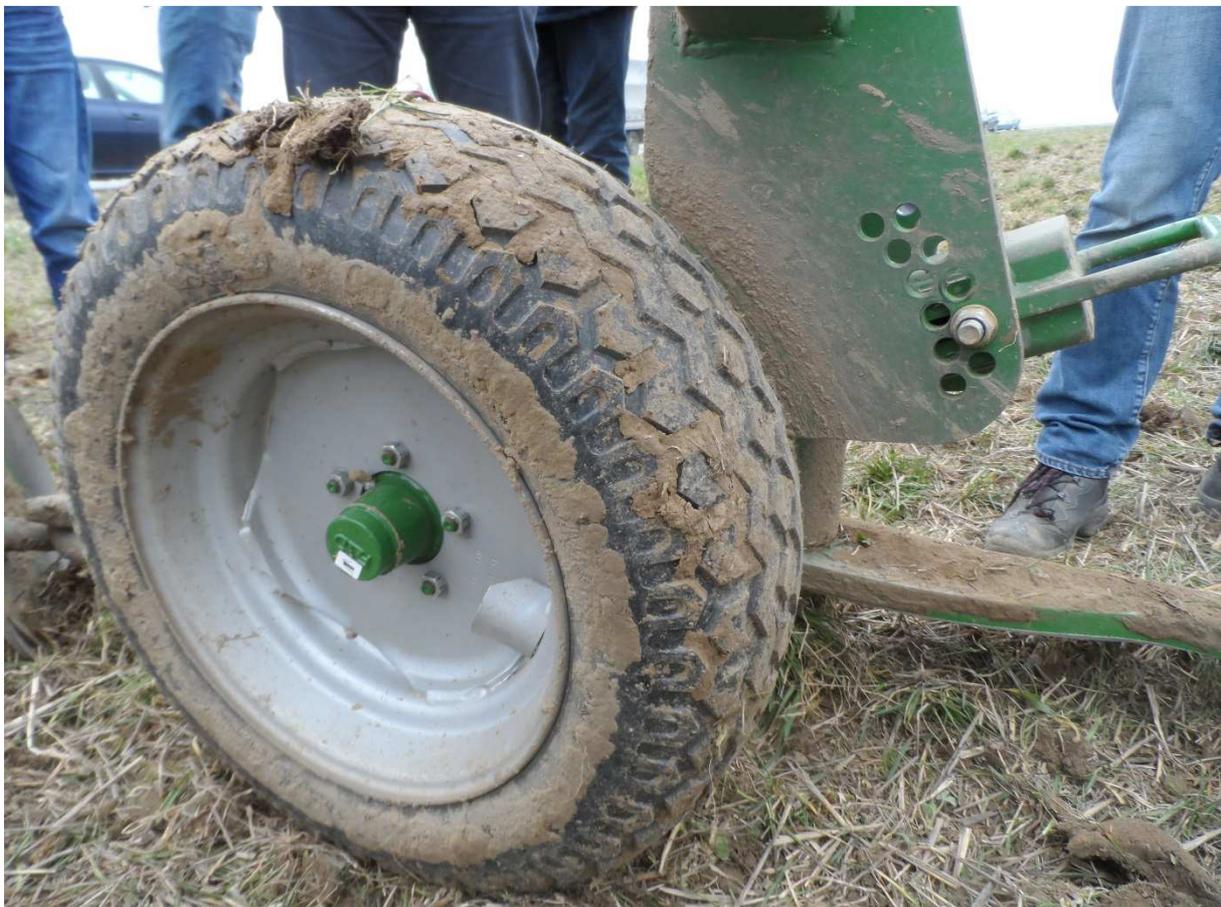
Abb.6: Tiefenverstellung der seitlichen Stützräder

Es wurde versucht, die Ketten-Scheibenegge auf maximale Arbeitstiefe einzustellen. Unter den vorherrschenden Bedingungen konnte, v.a. am Hangrücken mit schwerer Bodenart, aber nur durchschnittlich 2 cm Arbeitstiefe erreicht werden.

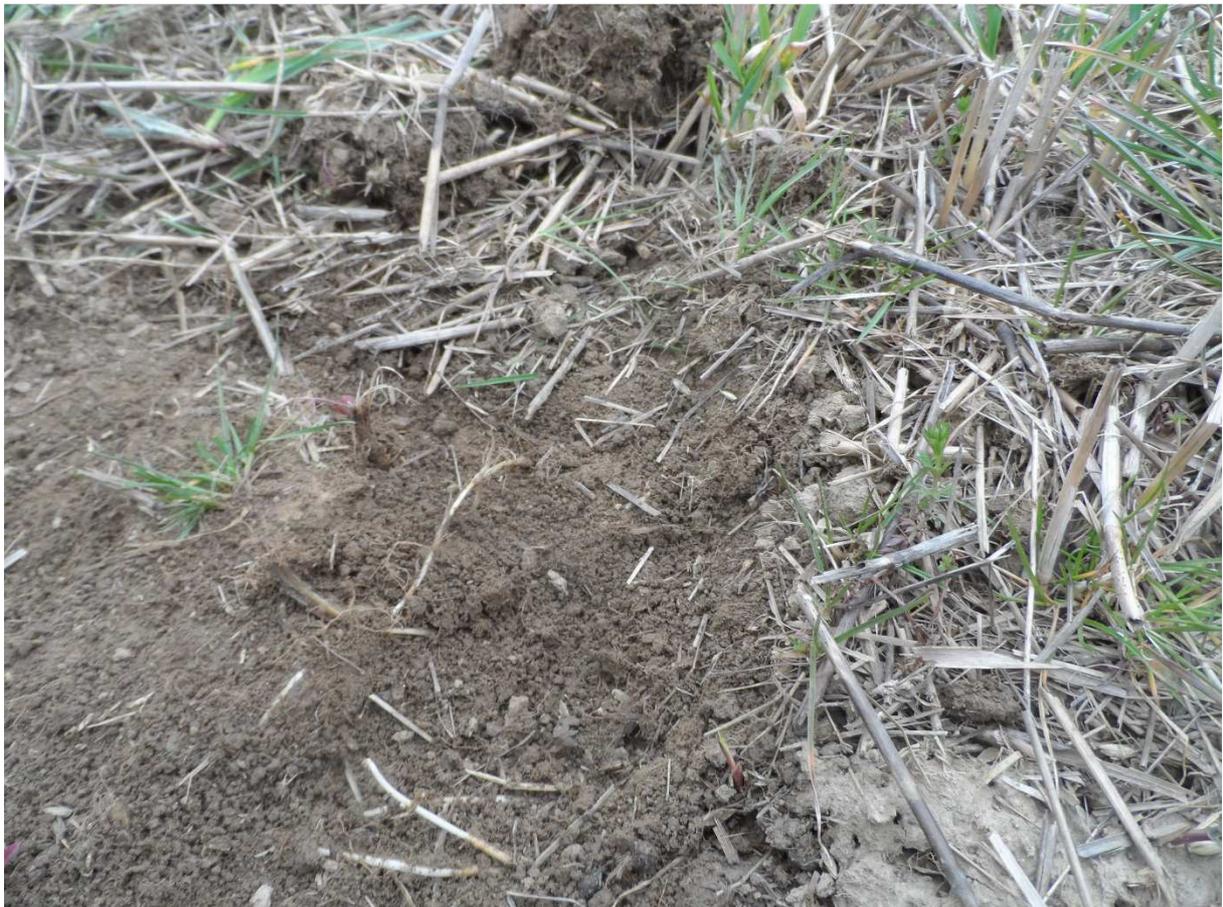
Abb.7: Links: Freigelegte Bearbeitungsgrenze: viele runde Bruchflächen, kaum Verschmierungen, Queckenaufreten, keine ganzflächige Bearbeitung
Rechts: unbearbeitete Weizenstoppel mit lückiger Untersaat, Großteil der Oberfläche durch Mulch geschützt, z.T. verkrusteter Boden

Beim Nachgraben der Arbeitstiefe konnte eine nach unten offene Bearbeitungsgrenze und nur wenig Schmierstellen festgestellt werden. Es zeigte sich aber ein Queckenaufreten, das oberirdisch in diesem Ausmaß nicht erkennbar war. Unter den Bedingungen des Vorführfeldes konnte die Ketten-Scheibenegge kein ganzflächiges Durcharbeiten gewährleisten. Teilweise waren Gräserbüschel noch verwurzelt.

Es wurde versucht, sofort ein zweites Mal zu bearbeiten. Dadurch konnte keine wesentliche Verbesserung erreicht werden. Wenn nicht die Notwendigkeit besteht, wie bei einer Maschinenvorführung sofort ein zweites Mal zu fahren, wird es wahrscheinlich günstiger sein, den frisch bearbeiteten Boden vor einer Folgebearbeitung zuerst abtrocknen zu lassen. Unter den Bedingungen des Vorführfeldes ist aber zu überlegen, die Folgebearbeitung z.B. mit einem Leichtgrubber durchzuführen.
