## Stoppelsturz mit Ketten-Scheibenegge

Am 8.8.2016 veranstaltete die Bildungswerkstatt Mold einen Feldtag zur seichten Bodenbearbeitung. Danke an Ing. Berndl für die Organisation dieses Feldtages, an das Stift Altenburg für die Bereitstellung der Flächen und an die vorführenden Firmen.

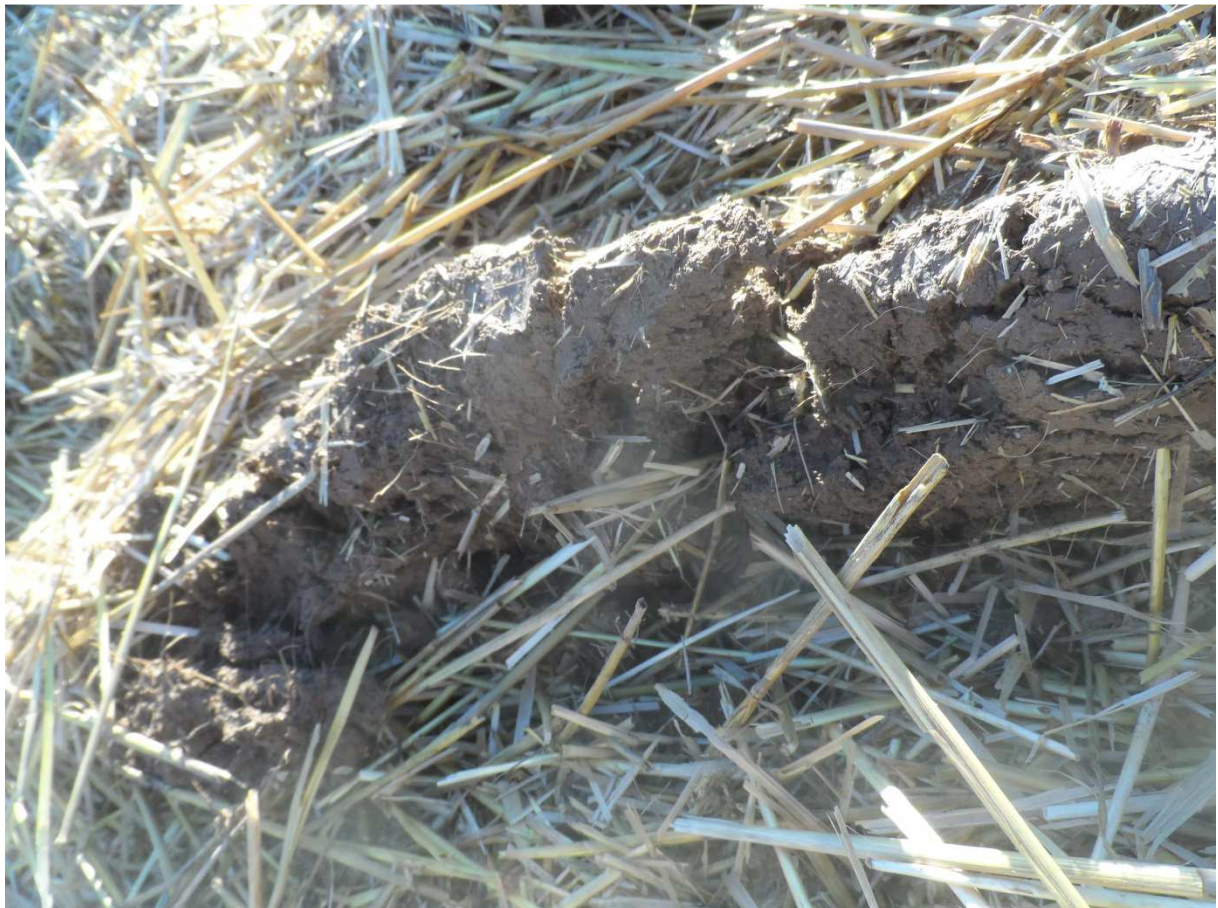
Abb.1: Von einer Kurzscheibenegge verschmierter und von der Packerwalze zusammengepresster Boden

Aufgrund des fixierten Termines der Maschinenvorführung konnte das vollständige Abtrocknen des Bodens nach den letzten Niederschlägen nicht abgewartet werden. Alle anderen Grubber und Kurzscheibeneggen wurden zwar auf maximal 10cm Arbeitstiefe eingestellt. Die Bodenfeuchte in dieser Tiefe war aber zumeist noch zu hoch, sodass Verschmierungen erkennbar waren. Vor allem die Nachläuferwalzen pressten den frisch aufgebrochenen Boden.

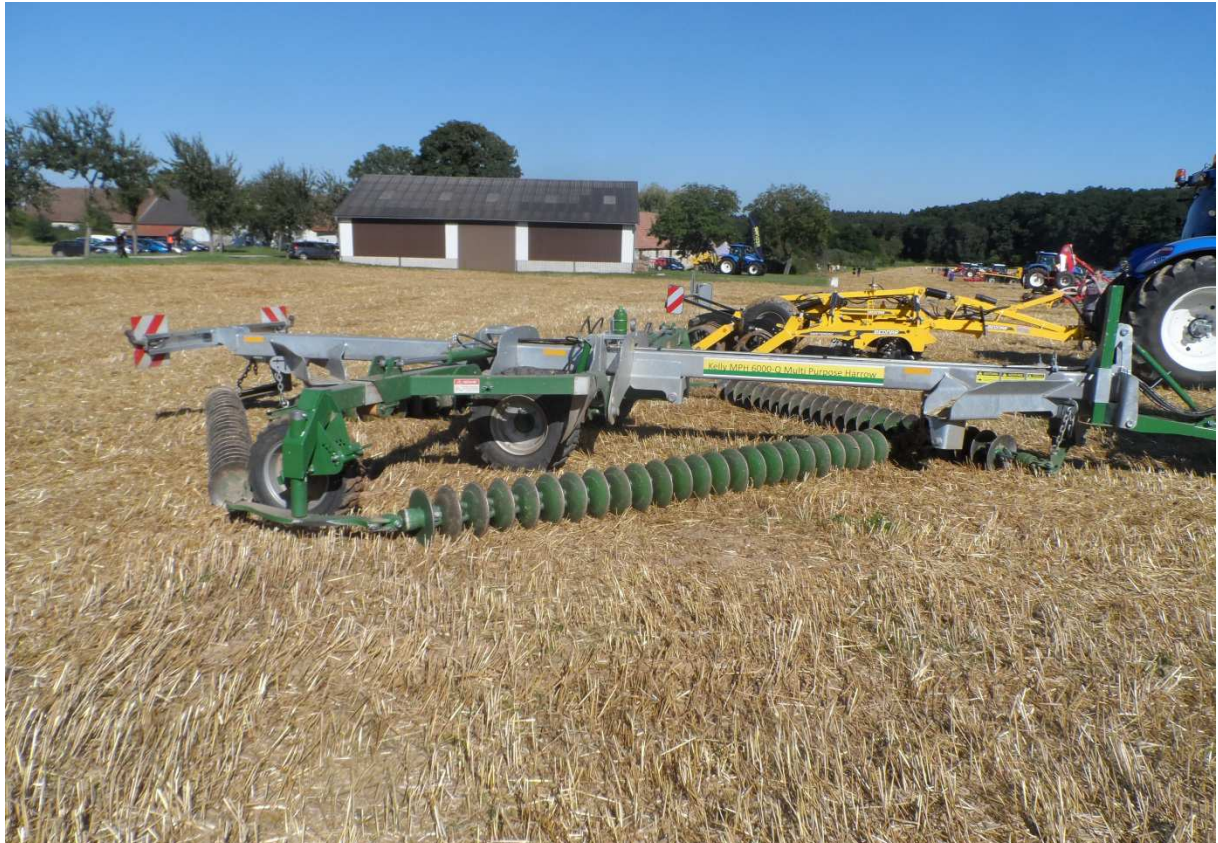
Abb.2: 6m-Ketten-Scheibenegge ohne Nachläufer

Eine Besonderheit der Ketten-Scheibenegge ist, dass sie nicht auf die Tiefenführung durch die Packerwalze angewiesen ist, sondern auch im Feld auf Rädern läuft. Dadurch entfällt die Pressung des frisch aufgebrochenen Bodens. Einzig im Bereich der Räder wird der von der ersten Scheibenreihe bearbeitete Boden zusammengedrückt, dahinter aber von der zweiten Scheibenreihe wieder bearbeitet und locker abgelegt.

- Die Ketten-Scheibenegge besteht aus zwei Reihen von Scheiben, die über Ketten miteinander verbunden sind.
- Dadurch wird eine sehr gute Boden Anpassung erreicht.

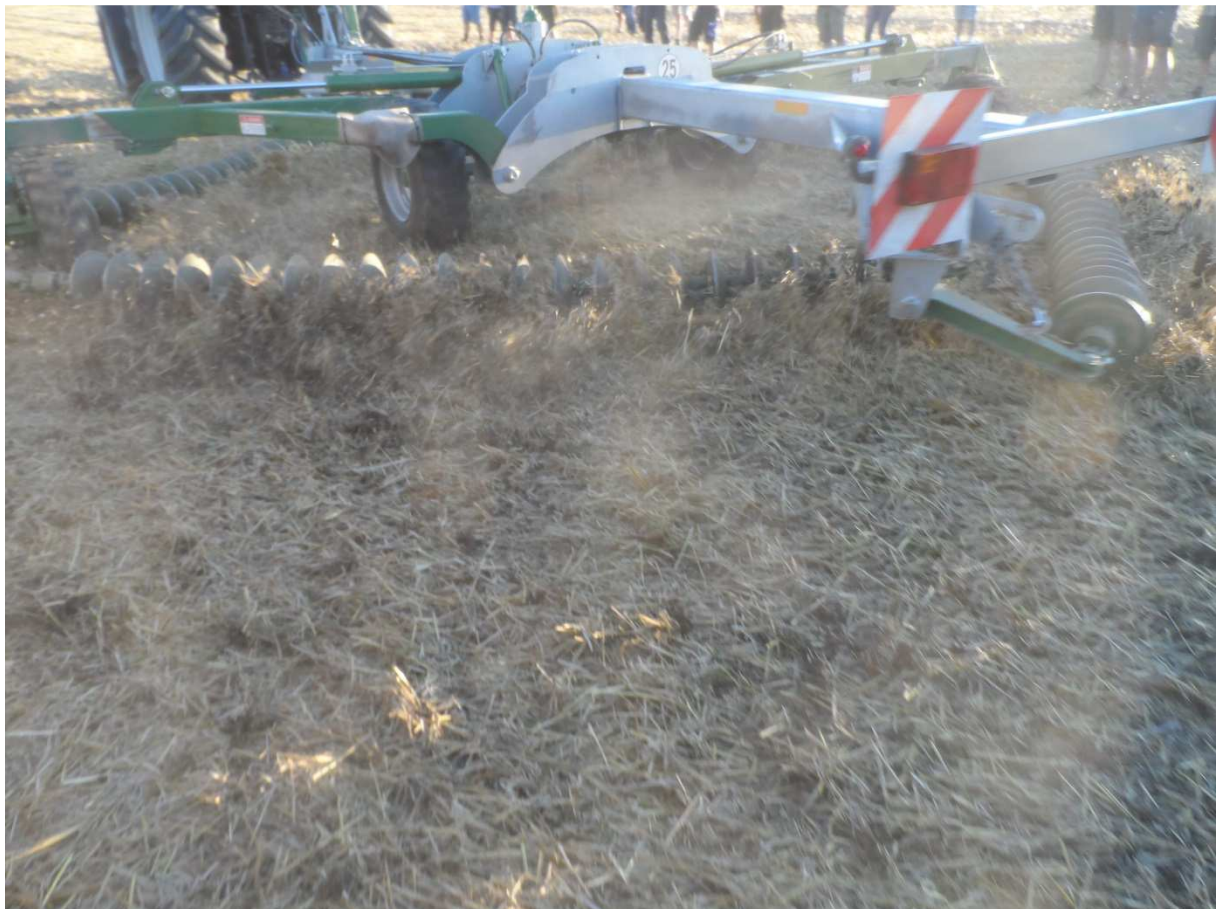
Abb.3: Möglichst hohe Geschwindigkeit beim Einsatz der Ketten-Scheibenegge

Auf den Einsatz eines Nachläufers wird auch unter trockenen Bedingungen verzichtet. Dies bedeutet, dass jede zu tiefe Bearbeitung vermieden werden muss, bei der zu große Brocken erzeugt werden. Weiters ist es auch notwendig, immer mit hoher Geschwindigkeit zu fahren, damit die von den Scheiben aufgebrochenen Brocken durch die übertragene kinetische Energie beim Werfen zerbrechen.

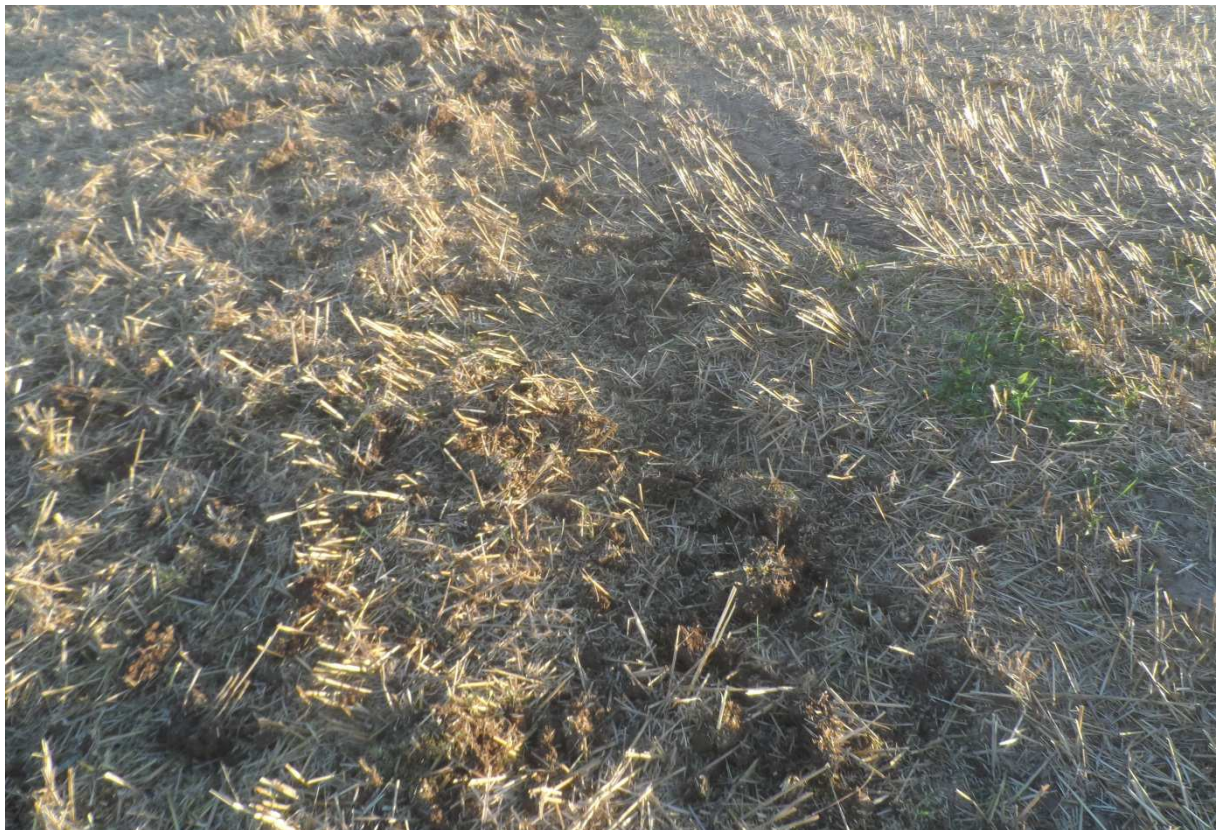
Abb.4: Links: nach dem Stoppelsturz mit der Ketten-Scheibenegge  
Rechts: unbearbeitete Weizenstoppel

Durch die sehr seichte Bearbeitung und die hohe Geschwindigkeit wurde Boden aufgeworfen und mit Stroh vermisch locker abgelegt. Es ist zu erwarten, dass auch Ausfallgetreide aus Strohmatte ausgeschüttelt wurde. Im Optimalfall ist es beim Aufwerfen gemeinsam mit der Erde schneller zu Boden gefallen als das leichtere Stroh.

Die Bodenoberfläche wurde zwar nicht ganzflächig durchgearbeitet. Bei diesem ersten Stoppelsturz scheint dies auch nicht notwendig. Teilweise blieben Stoppel stehen, die nur oberflächlich mit Erde angeschüttet wurden. Durch den Kontakt auch der stehenden Stoppeln mit den im Boden lebenden Mikroorganismen wurde aber deren Verrottung in Gang gesetzt.

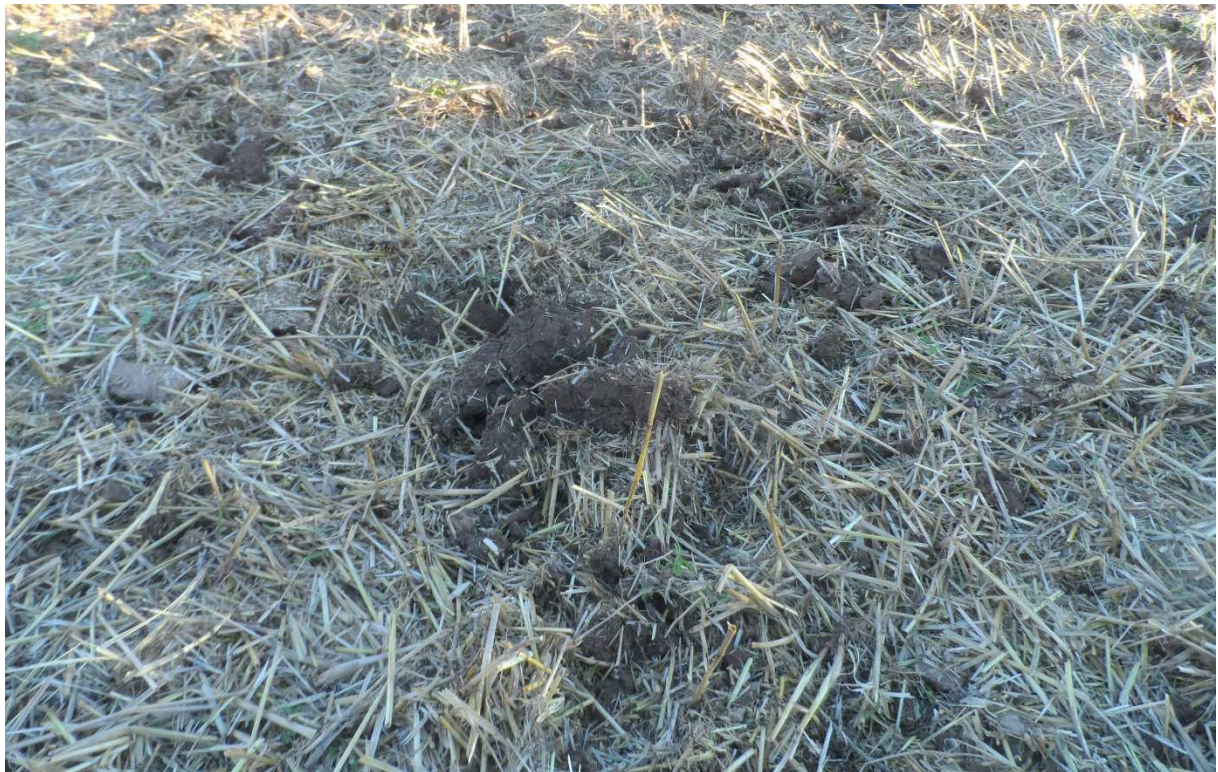
Abb.5: Punktweise Bodenbearbeitung durch springenge Kettenscheiben

Die Bodenoberfläche war aber nicht ganz eben. An manchen Stellen begannen die Kettenscheiben bei dieser hohen Fahrgeschwindigkeit zu springen. Wo die Kettenscheiben auf der Oberfläche auftrafen, führten sie eine punktweise Bearbeitung durch, bis sie durch das Springen wieder den Bodenkontakt verloren.

Bei einer Maschinenvorführung versuchen die Fahrer, die vorgesehene Fahrgeschwindigkeit einzuhalten. Gleichzeitig müssen sie auf die daneben stehenden Zuseher achten. Daher blieb das Springen unbemerkt. Wenn Sie in der Praxis eine Kettenscheibenegge einsetzen, sollten Sie immer wieder nach hinten blicken. Als erste Anpassungsmaßnahme könnte die Vorspannung der Ketten erhöht werden (auch wenn dadurch die sehr gute Bodenanpassung der Ketten-Scheibenegge etwas eingeschränkt werden sollte). Wenn dies nicht ausreicht, sollten Sie die Fahrgeschwindigkeit so weit reduzieren, bis die Ketten nicht mehr springen.
