Umbruch mit Grubber und schwerer Scheibenegge unter trockenen Bedingungen

Auf einem mittelschweren Boden in Unterpullendorf sollte nach einer Begrünung Variante 1 Winterweizen angebaut werden. Der Bestand wurde vor dem Umbruch gehäckselt.

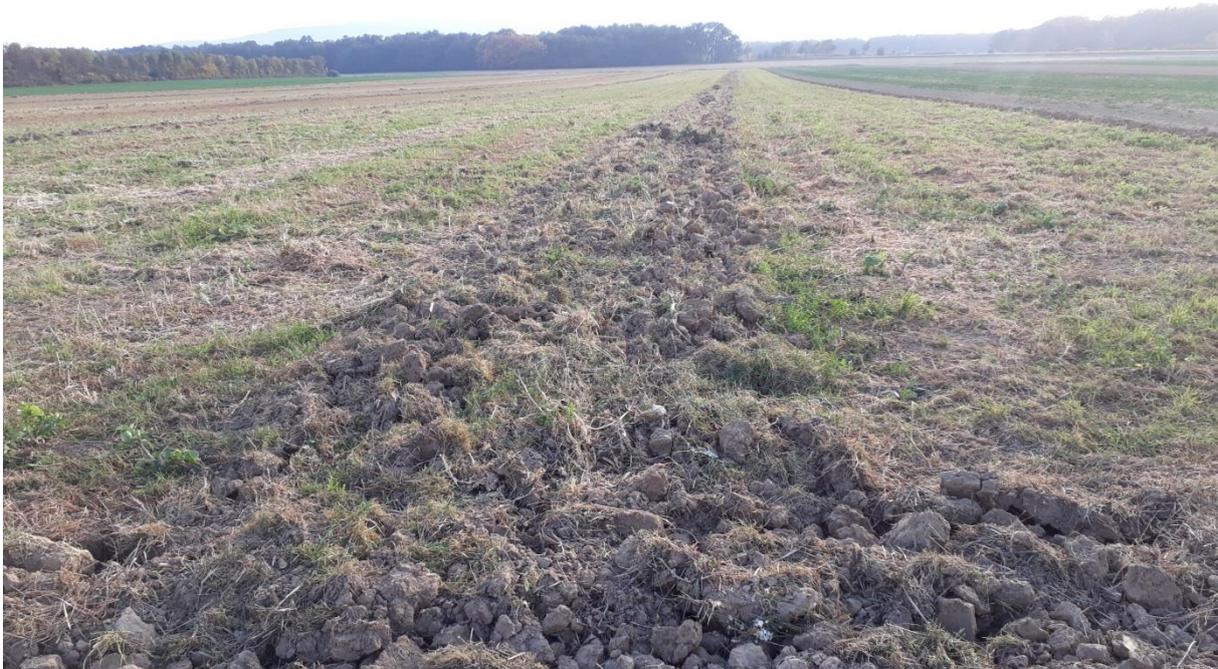
Ein Teil der Fläche wurde gegrubbert. Dies war unter den trockenen Bedingungen schwierig. Teilweise verursachten auch lange Begrünungspflanzen, die beim Häckseln von den Traktorrädern niedergedrückt und vom Häcksler nicht zerkleinert werden konnten, Verstopfungen innerhalb des Grubbers.

Abb.1: Arbeitsbild nach einmaligem Grubbern; Aufnahme vom 15.10.2018

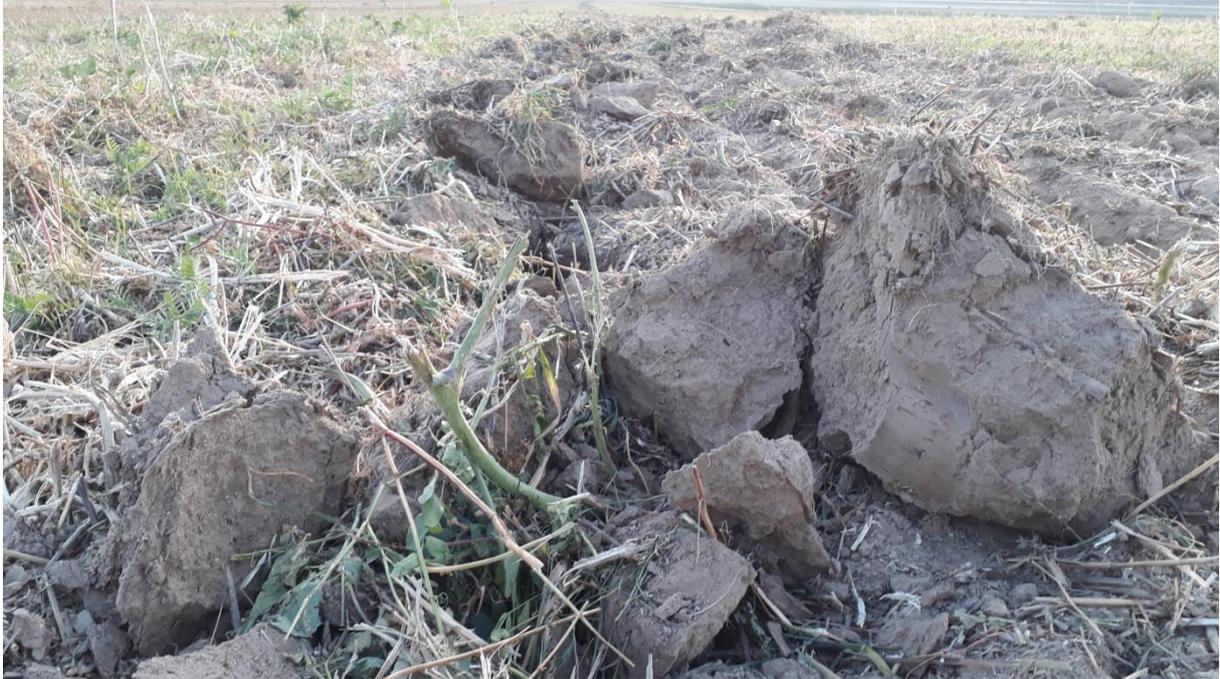
Stellenweise wurden durch das Grubbern des trockenen Bodens grobe Brocken herausgerissen. Diese müssten aber bei der geplanten Saatbettbereitung wieder zerkleinert werden. Das Grubbern wurde zu diesem Zeitpunkt daher als nicht zweckmäßig angesehen.

Abb.2: Grobe Brocken beim Grubbern von trockenem Boden; Aufnahme vom 15.10.2018

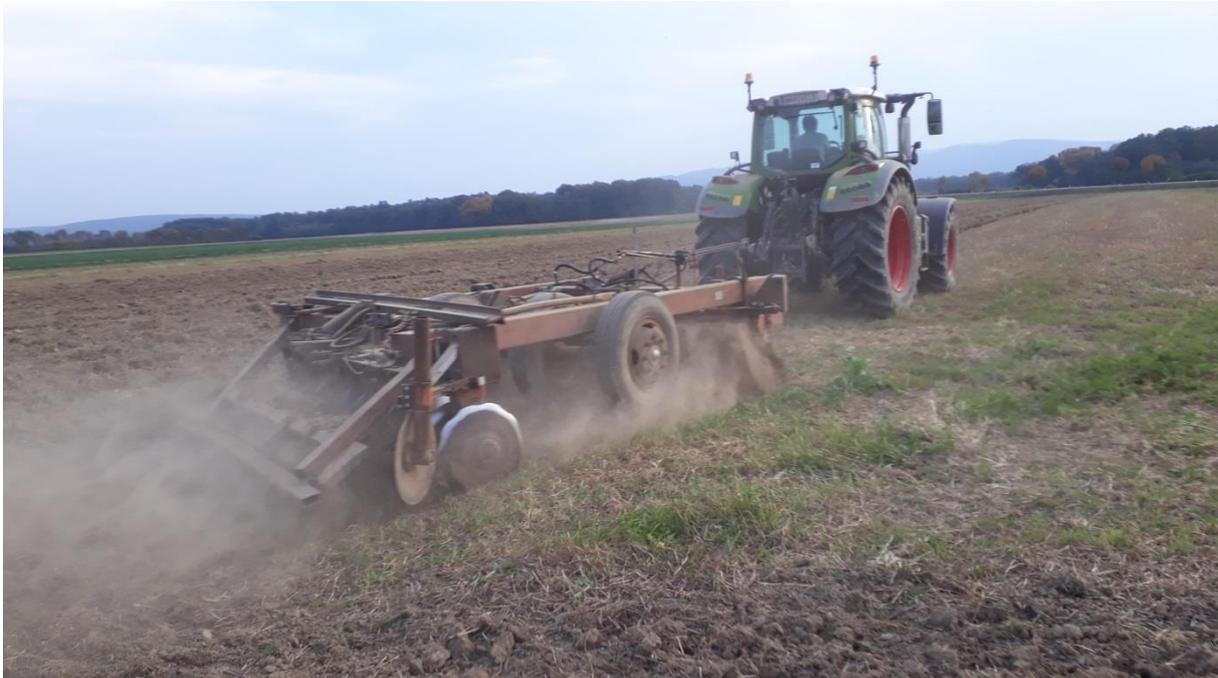
Es wurde daher der Umbruch mit einer gezogenen, schweren Scheibenegge versucht. Die beiden Scheibenreihen waren V-förmig angeordnet. Als Nachläufer war nur ein Schleppt Brett montiert. Die Reifen des Fahrwerks wurden ausgehoben, sodass das gesamte Eigengewicht des Gerätes auf den Scheiben lastete. Eine aktive Tiefenführung war nicht notwendig, da der trockene Boden bzw. die durchgängigen Achsen der Scheibenreihen ein tieferes Eindringen in den Boden verhinderten. Falls Sie ein ähnliches Gerät verwenden, aber befürchten müssen, dass dieses an manchen Stellen des Feldes zu versinken droht, können Sie auch die Transporträder so weit absenken, dass sie im Regelfall gerade nicht den Boden berühren, ein tieferes Eindringen des Gerätes z.B. an den Teilflächen mit leichter Bodenart aber verhindern. Zu diesem Zweck wäre es günstig, wenn Sie anstelle einer schmalen LKW-Bereifung mit hohem Reifenfülldruck eine breitere Bereifung mit niedrigem Innendruck montieren könnten.

Abb.3: Einsatz einer schweren Scheibenegge ohne Nachlaufwalze, Belastung der Scheiben mit vollem Eigengewicht; Aufnahme vom 15.10.2018

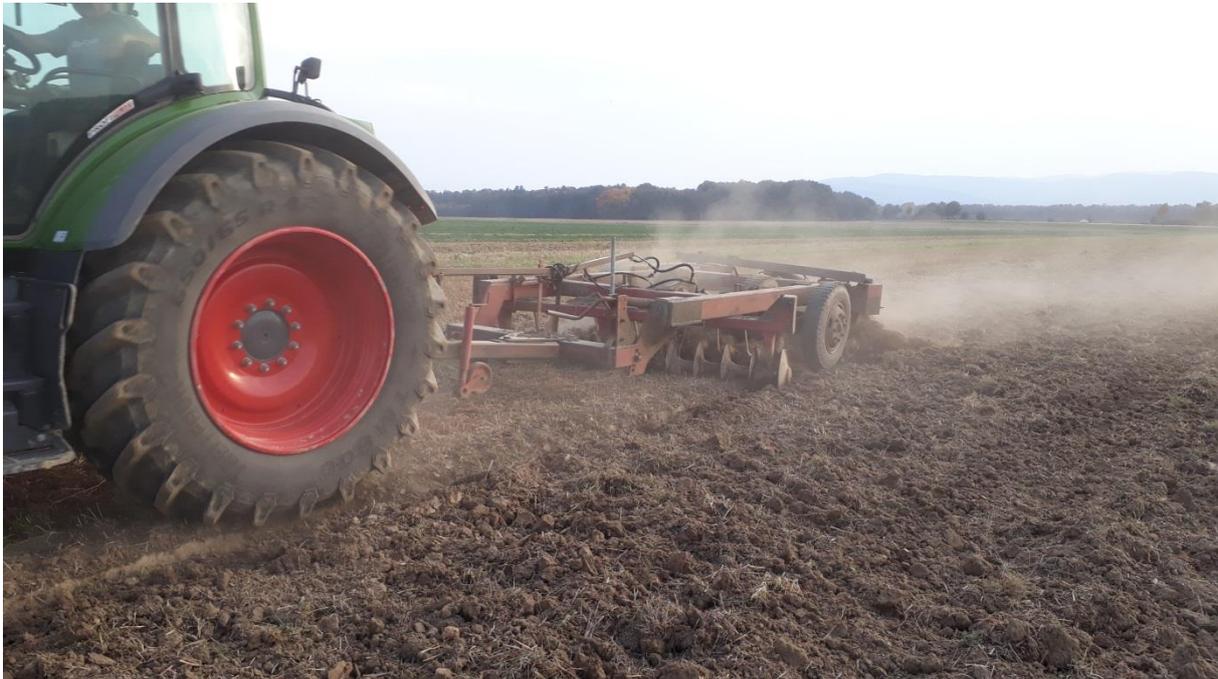
Der Boden mitsamt den aufliegenden Begrünungsresten wurde von jeder einzelnen Scheibe durchschnitten und zur Seite geworfen. Sofern der Traktor ausreichend Zugkraft übertragen kann um entsprechend schnell zu fahren, wird dabei die Erde geschüttet und zerbricht an natürlichen Bruchlinien. Falls die Stollen ihrer Traktorreifen nicht ausreichend in den Boden eindringen und viel Schlupf aufweisen: Überprüfen Sie, ob Sie den Reifenfülldruck absenken und dadurch die Aufstandsfläche ihrer Traktorreifen vergrößern können. Bei gezogenen Geräten ist dies oft möglich, weil auch bei ausgehobenem Gerät die Hinterräder nur relativ wenig Stützlast tragen müssen.

Abb.4: Einsatz einer schweren Scheibenegge; Aufnahme vom 15.10.2018

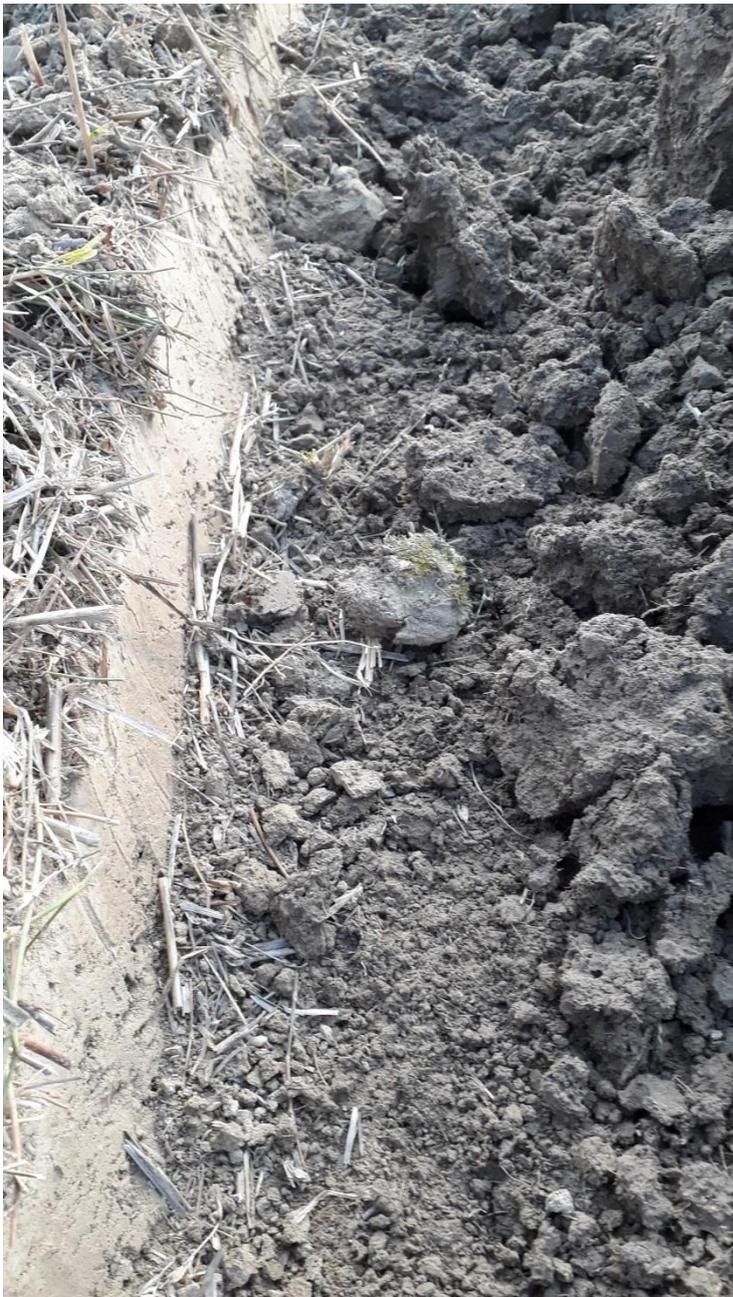
Die V-förmige Anordnung der beiden Scheibenreihen bewirkte die Ausbildung einer Randfurche. Bei exakter Anschlussfahrt in gleicher Fahrtrichtung wird diese Furche wieder aufgefüllt, sodass es auch mit V-förmigen Scheibeneggen möglich sein kann, eine ebene Oberfläche zu erhalten. Bei unförmigen Feldstücken, bei denen nicht im Kreis rundherum gefahren werden kann, ist dies schwieriger.

Als die Scheibe in den Boden eindrang und ihn zur Seite drückte, riss sie einen festen Bodenblock vom unbearbeiteten Boden ab. Die Bearbeitungsgrenze war daher nicht verschmiert. Dies ist günstig zu beurteilen, da dadurch spätere Niederschläge gut versickern können.

Abb.5: Randfurche, nicht verschmierte Bearbeitungsgrenze
Aufnahme vom 15.10.2018

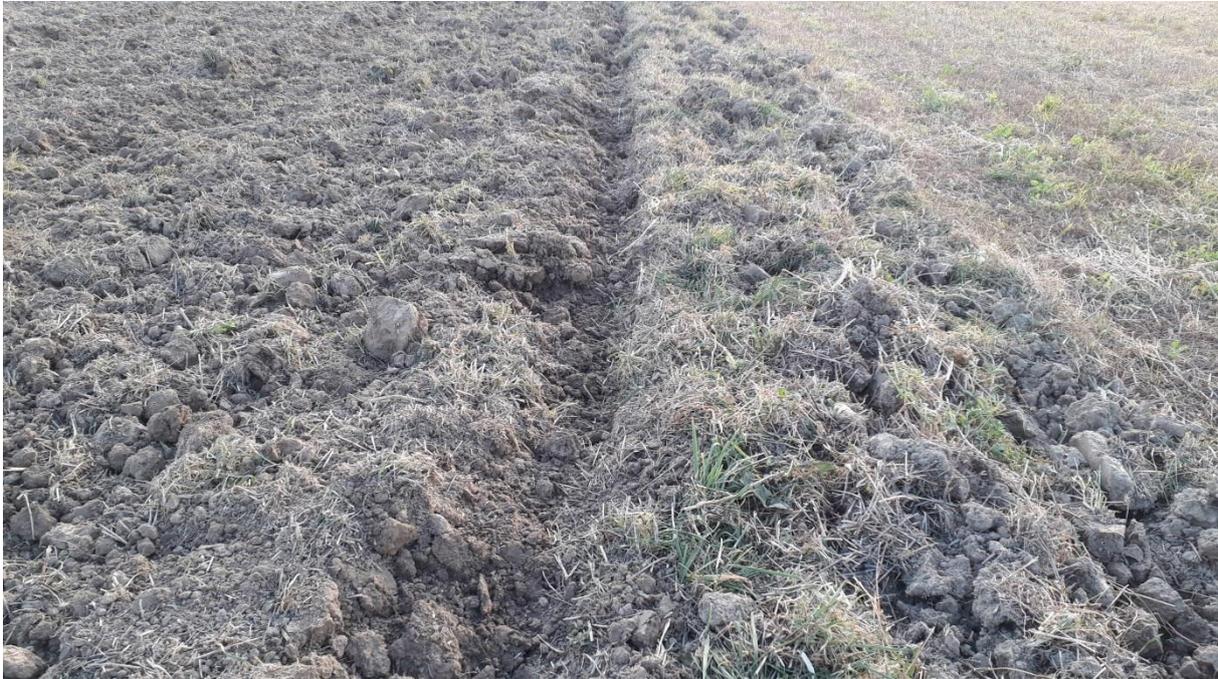
Die mit der Scheibenegge bearbeitete Fläche war an der Oberfläche feiner, sodass ein folgender Anbau von Winterweizen möglich war.

Die gegrubberte Fläche wies eine gröbere Oberfläche auf. Sie wurde daher ebenfalls mit der Scheibenegge bearbeitet um die groben Brocken zu zerkleinern.

Abb.6: Links: einmaliger Scheibeneggen-Einsatz
Rechts: Einmaliger Grubbereinsatz
Aufnahme vom 15.10.2018
